Transmissora Matogrossense
de Energia S.A.

PLANO DE MELHORIAS PARA DESLIGAMENTOS FORÇADOS POR DESCARGAS ATMOSFÉRICAS.

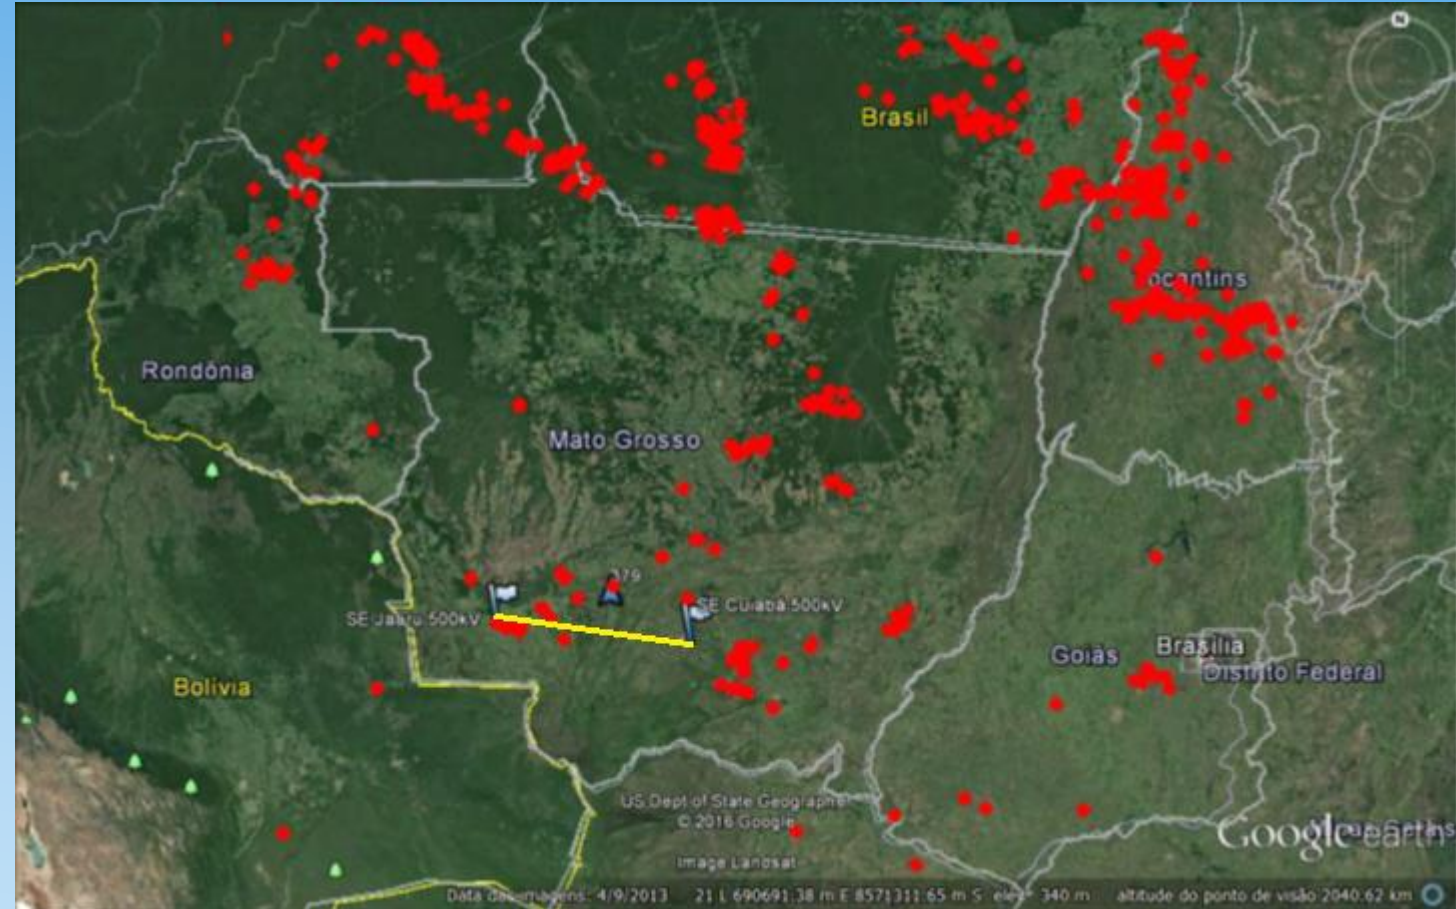
No período de agosto/2014 a julho/2015 tivemos 13 desligamentos da LT por Descarga Atmosférica.

A cada saída da LT é analisada a oscilógrafia, inspeção da equipe de linha nas torres e faixa de servidão ao longo da LT, onde o relé indicou o defeito, e também através da análise dos dados meteorológicos.

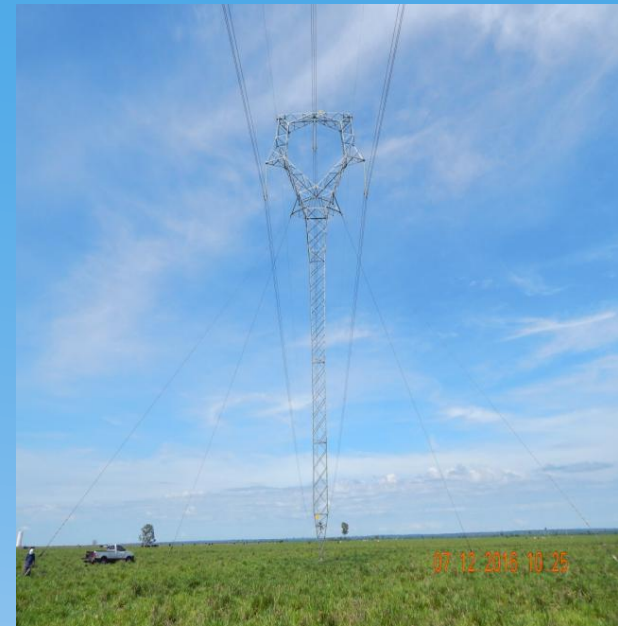
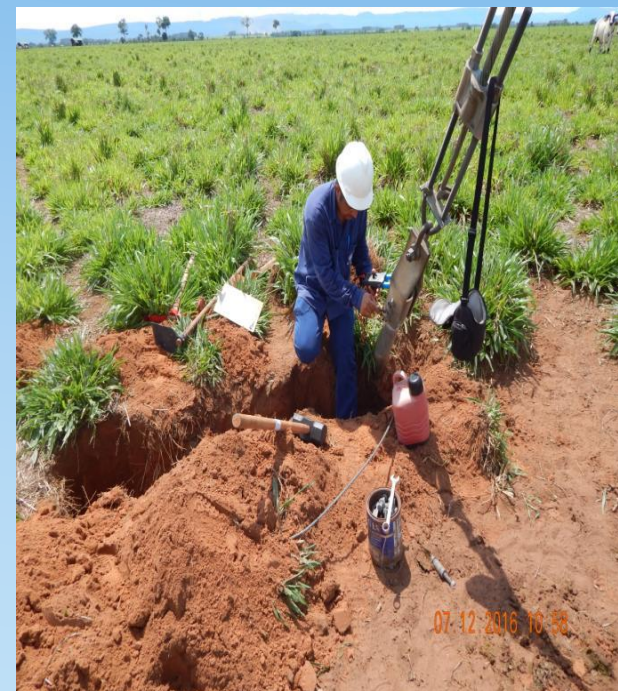
De posse dos resultados obtidos, verificou-se que as torres 19/1 e 184/1 estavam com valores de resistências acima do permitido pela NBR5422, necessitando assim fazer melhorias nesses aterramentos.

Como as torres estavam valores de resistência abaixo de 70 ohms fizemos a instalação nos cabos contrapesos dos estais das torres 184/1 e 19/1 de 3 hastes metálicas de 1,5 m de comprimento a uma distancia de 1,5 m uma da outra no sentido longitudinal da LT.

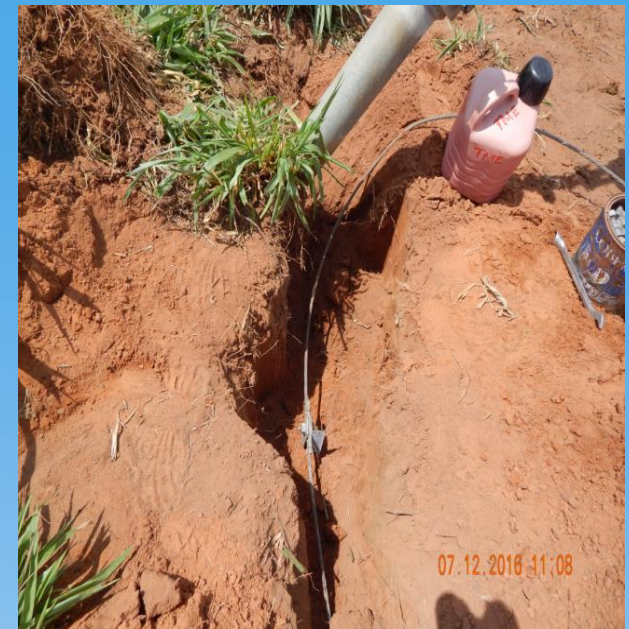
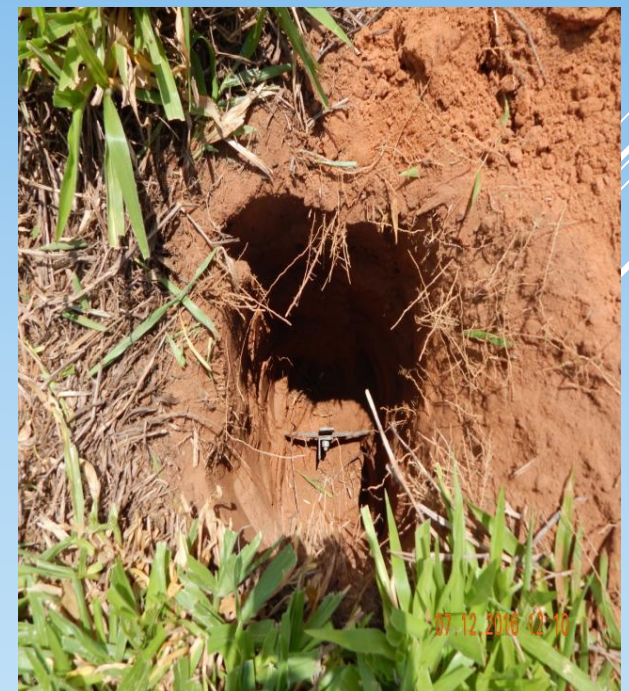
Torre 19/1---de 24,10 ohms reduziu para 19,50 ohms

Torre 184/1--de 40,3 ohms reduziu para 21,5 ohms

Após a instalação das hastes metálicas conforme exposto fizemos novas medições de resistência de pé de torre com os seguintes resultados:
