Transmissora Matogrossense
de Energia S.A.

PLANO DE MELHORIAS PARA DESLIGAMENTOS FORÇADOS POR DESCARGAS ATMOSFÉRICAS.

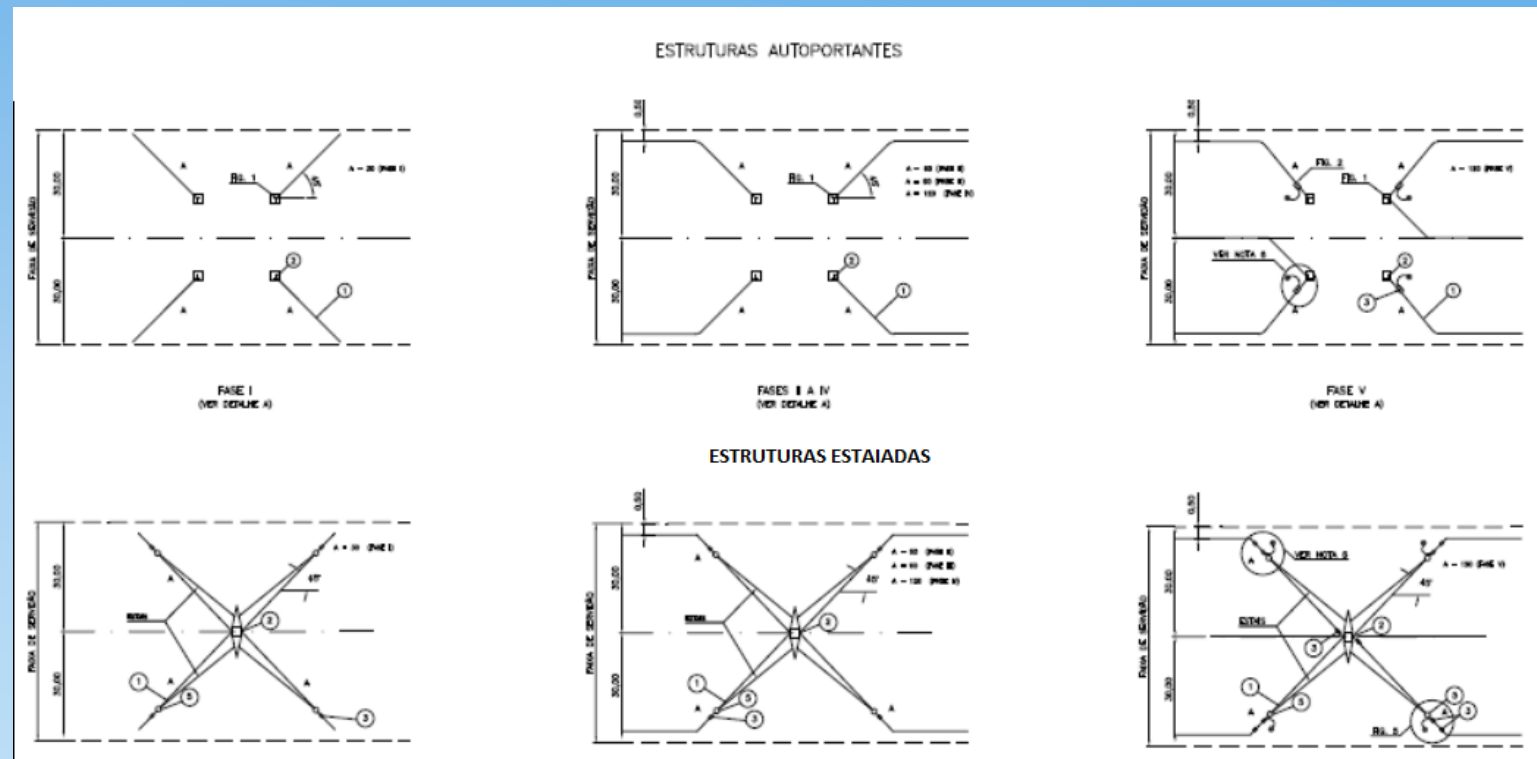
TIPOS DE ATERRAMENTO

*A utilização do aterramento é de acordo com o tipo de solo.

- Fase 1 para solos argilosos
- fase 2 para solos com cascalhos
- fase 3 para solos arenoso e pedregoso

Ao longo da LT o tipo de aterramento tipo fase III é o mais utilizado.
